Översiktlig miljöteknisk markundersökning

Detaljplan Kerstinboda, Katrineholms kommun
2019-08-19

Structor

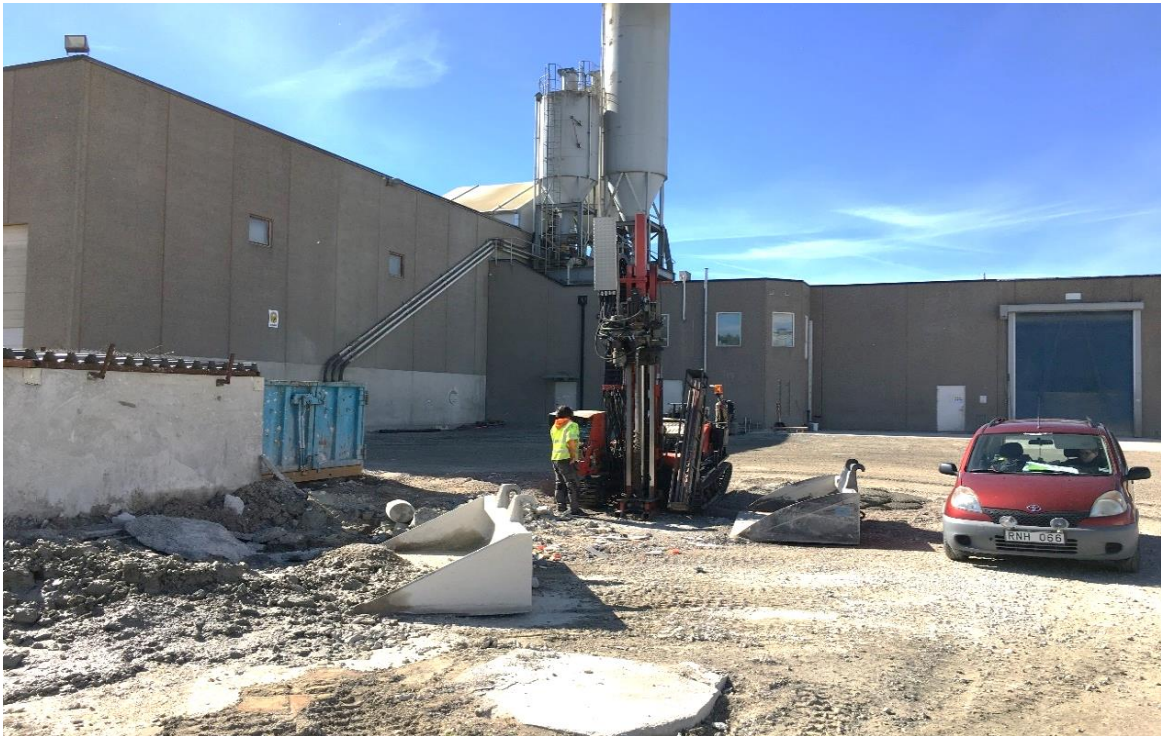
Figur 2-3. Bild tagen på undersökningsområdet 2019-05-14. Bilden togs vid BP8/GV3 i sydlig riktning på Finja Prefab AB:s verksamhetsområde.

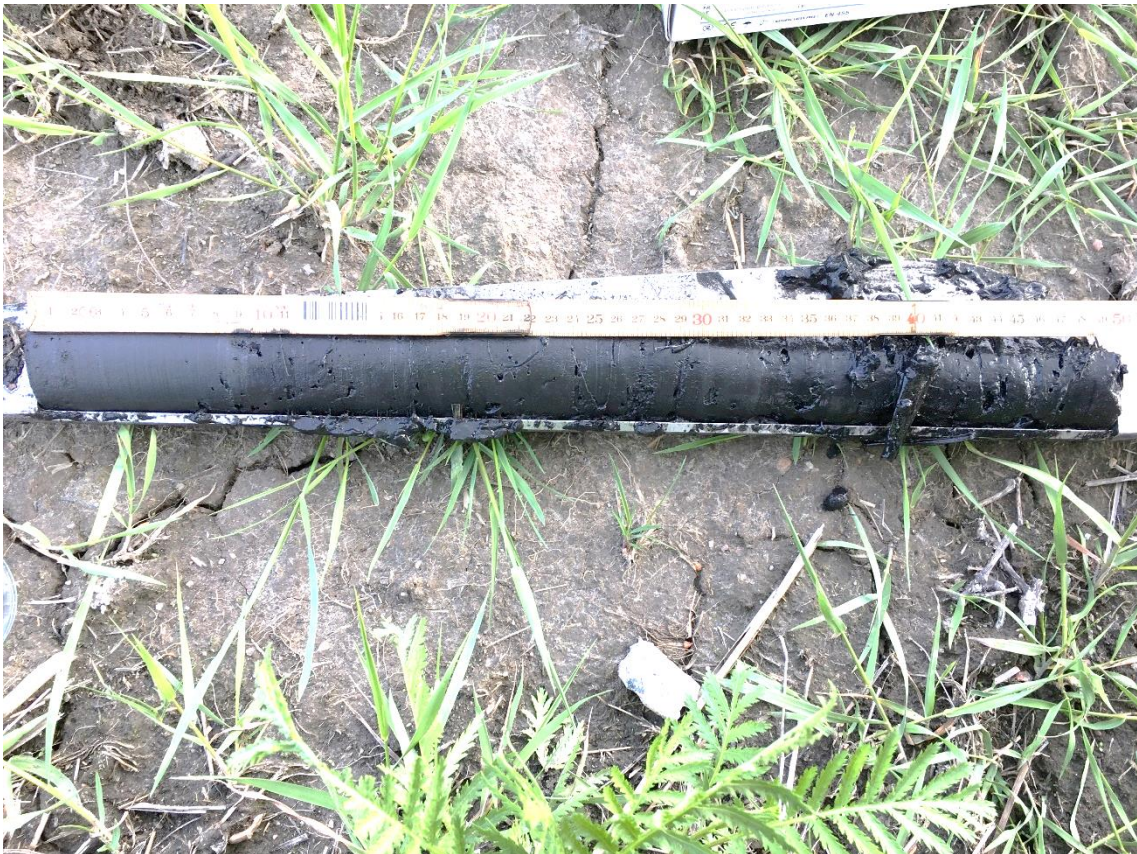
Vid sedimentprovtagningen kunde en tydlig oljefilm urskiljas på vattenytan vid samtliga provtagningspunkter. Bottensediment varierade mellan mörkt brunfärgat och nästintill svart med rikliga inslag av organiskt material med varierad nedbrytningsgrad (se figur 2–5). Fullständigt fältprotokoll från sedimentprovtagningen återfinns i bilaga 3.

Figur 2-5. Bild som visar borrkärna från SP2.

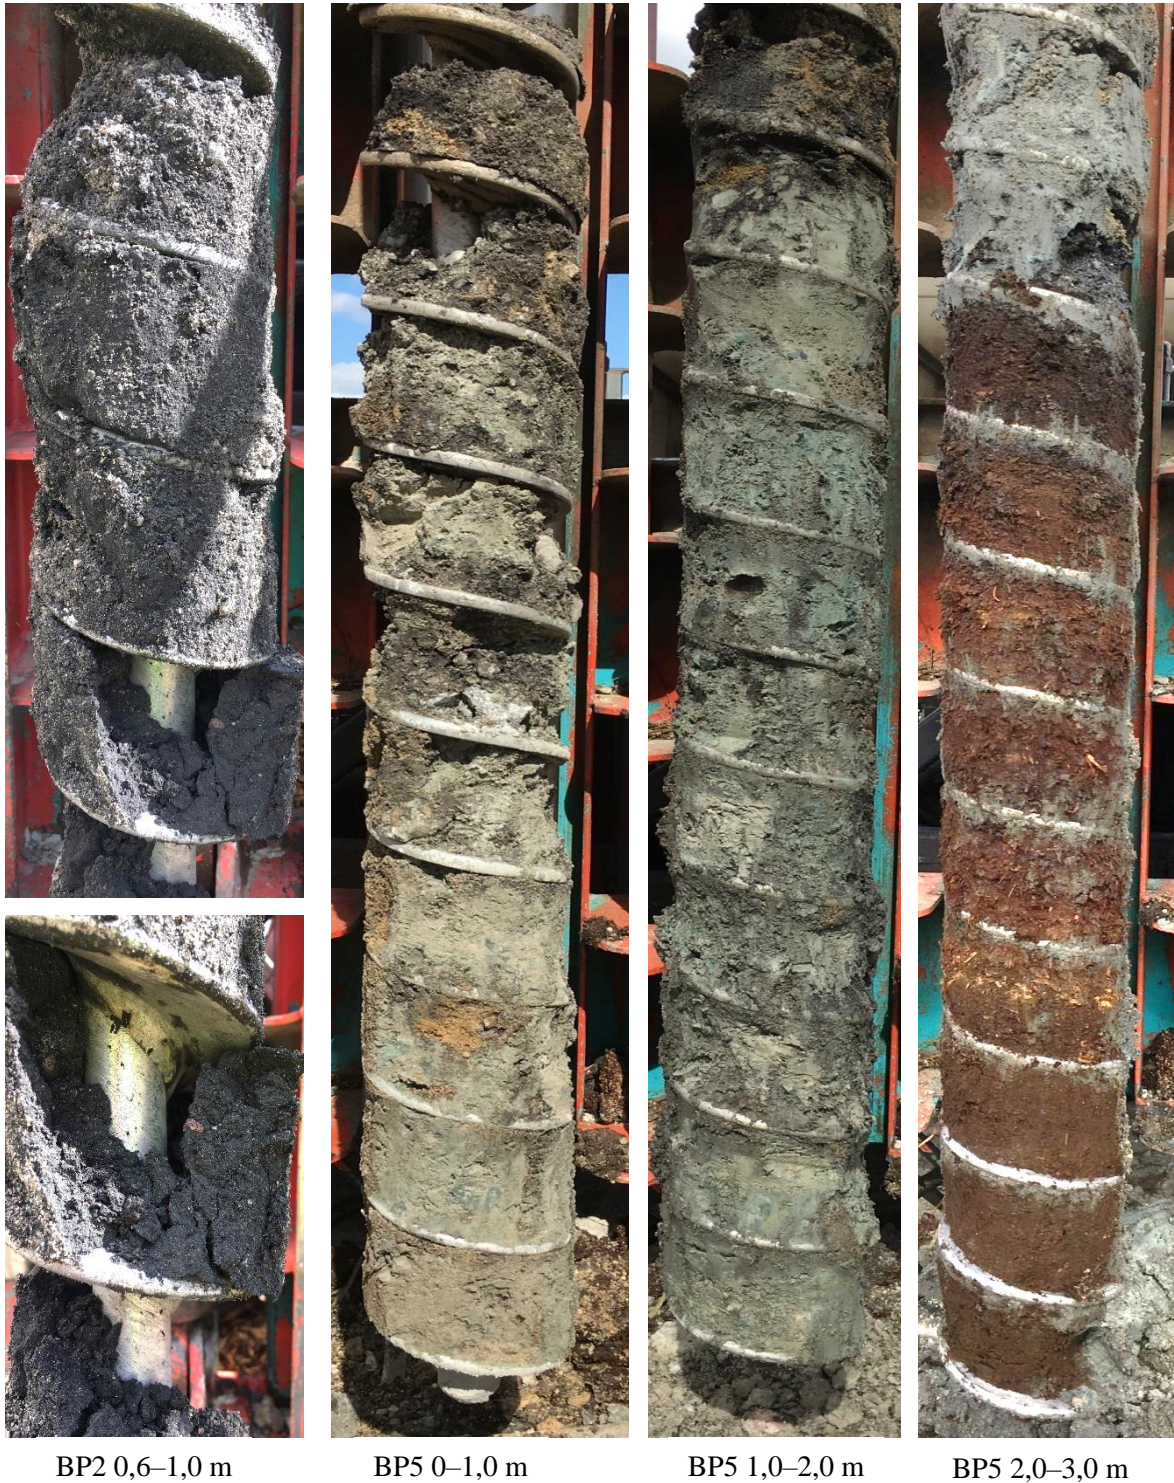
På den del av undersökningsområdet som utgörs av industrimark utgörs det övre marklagret av fyllnadsmassor av olika karaktär. En del av fyllnadsmassorna utgörs bland

annat av aska (se figur 2–6). Under fyllnadsmassorna övergår marken i torv och lera (se figur 2–6). På den del av undersökningsområdet som utgörs av naturmark utgörs marken dock enbart av torv och lera. I områdets västligaste del (BP9) utgörs dock det övre marklagret av fyllnadsmassor. Fullständigt fältprotokoll från jordprovtagningen återfinns i bilaga 1.

Figur 2-6. Bilderna längst till vänster visar BP2 0,6-1,0 m där det tydligt framgår att fyllnadsmassor utgörs av kolaska. Övriga bilder visar BP5 0-3,0 m.
